## Paisagem cultural do Vale do Rio da Luz (SC): gestão a partir de dados geoespaciais<sup>i</sup>

BARDINI, Isabela Benedet; LINHEIRA Guilherme. Paisagem cultural do Vale do Rio da Luz (SC): gestão a partir de dados geoespaciais. **PerCursos**, Florianópolis, v. 26, e0309, 2025.

**Palavras-chave:** análises espaciais; gestão territorial; patrimônio histórico-cultural; Sistema de Informação Geográfica (SIG).

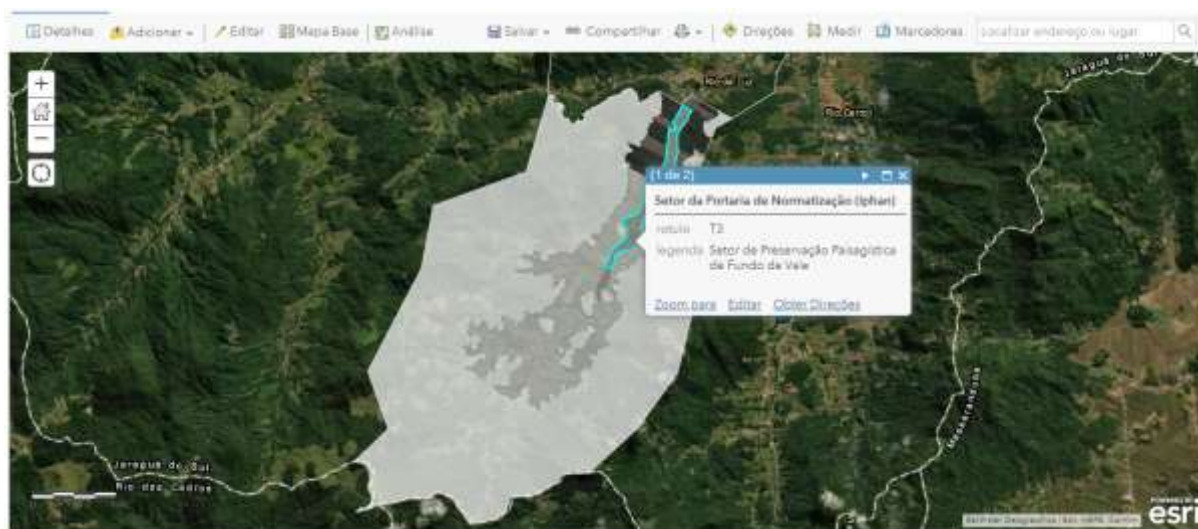
Figura 8 – Exemplo da visualização final da camada de Setorização do WebMap

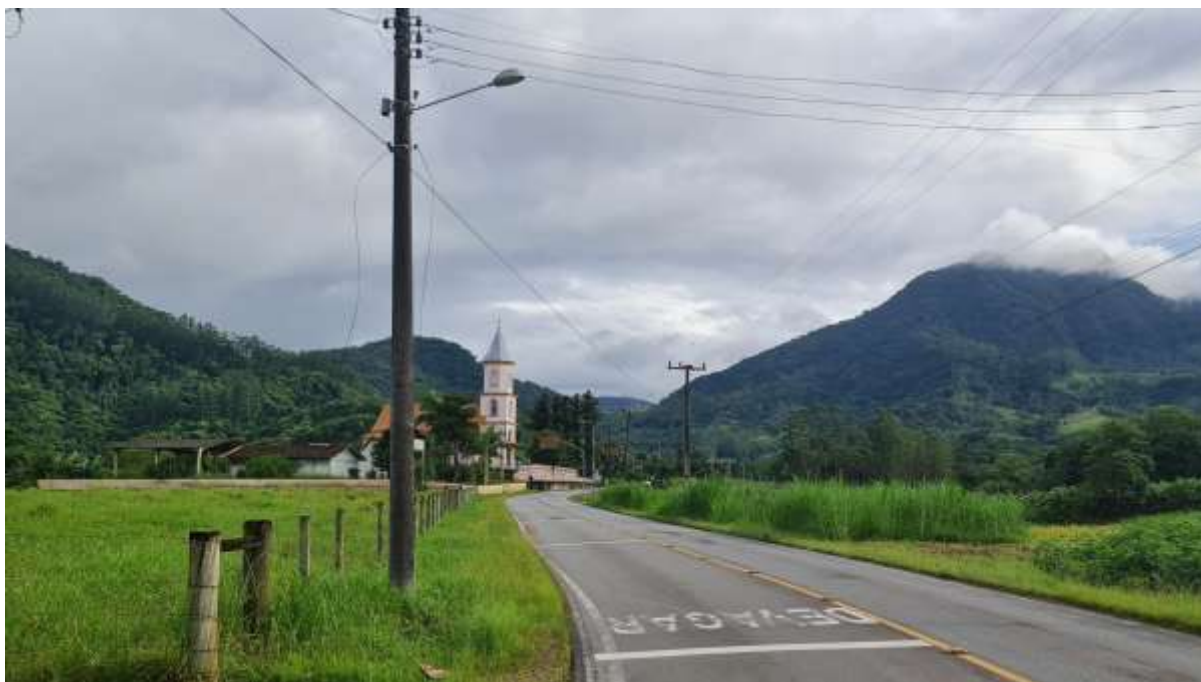
Figura 11 – Visão da Igreja Comunidade da Paz (patrimônios: bem edificado e celebração, com uso turístico-cultural comunitário e concentração de pedidos de intervenção – demolição e restauro)

As “visadas” (áreas visuais) com maior interesse e necessidade de foco da gestão por apresentarem valores preservados foram: Visada “Casa Ewald Siewert”; Visada “Igreja Comunidade da Paz” (**Erro! Fonte de referência não encontrada.**); e Visada “Casa Alvin Hornburg” (**Erro! Fonte de referência não encontrada.**). Nas três, existe bem patrimonial edificado juntamente com bem imaterial (do tipo celebração ou produção de produto colonial) e uso agropecuário ou uso comunitário. Duas das mais representativas tiveram cruzamento com a camada de APPs, e nenhuma teve sobreposição com a camada de urbanização. As três localizam-se na zona rural da poligonal tombada, uma delas no setor de preservação paisagística de encosta (T5) e duas no setor de preservação paisagística de planície (T4) da Portaria de Normatização. As imagens a seguir exemplificam as visadas mais representativas dos valores paisagísticos, culturais e históricos do Conjunto Rural.

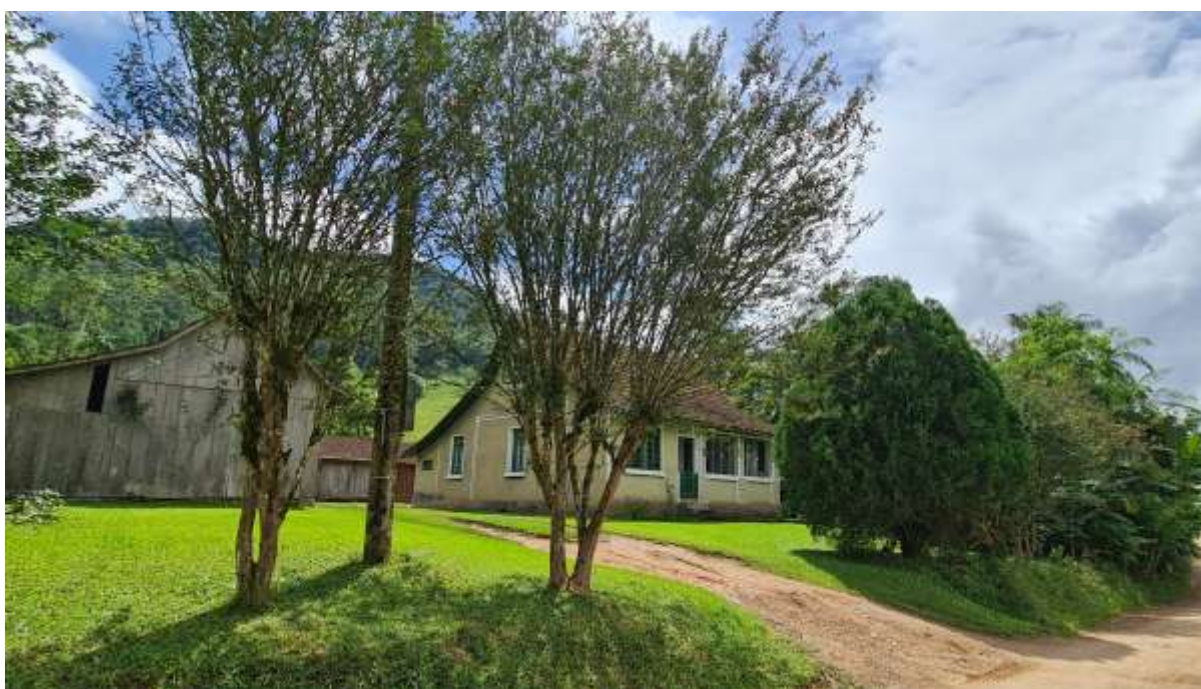
Figura 12 – Visão da Casa Alvinho Hornburg (patrimônios: bem edificado e produção colonial, com uso agropecuário, sem pedidos de intervenção e com APP)

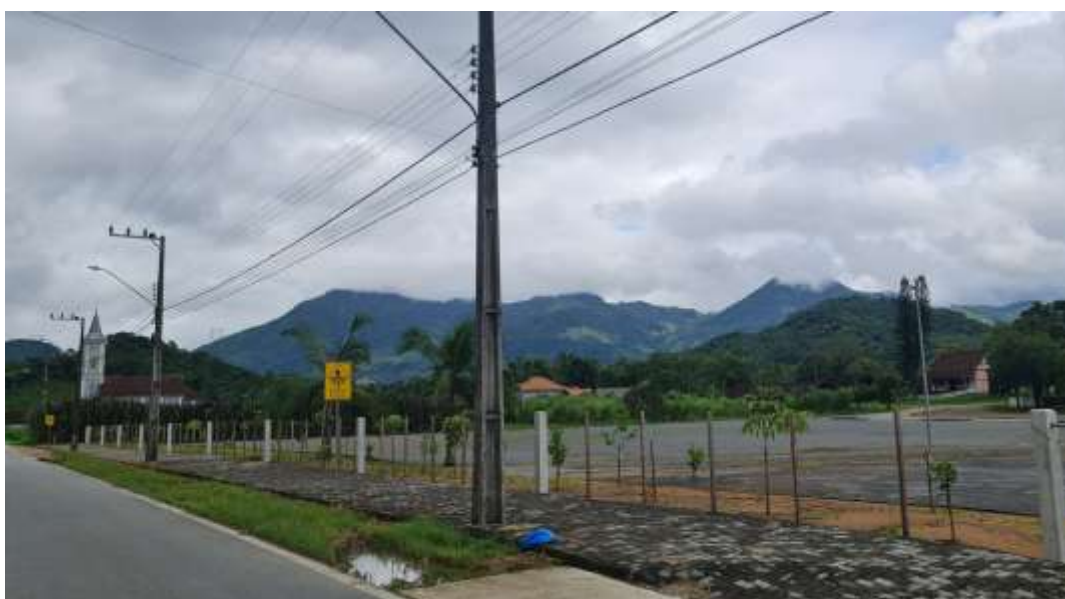
Figura 13 – Visão do Belo Vale Eventos (patrimônio: bem edificado, com uso comercial e pedido de intervenção terraplanagem), na zona rural

Algumas delas são demonstradas nas imagens a seguir, a título de exemplo, sendo duas na zona rural e duas na zona urbana da poligonal de tombamento. Na visão do Belo Vale Eventos (**Erro! Fonte de referência não encontrada.**), há, enquanto elementos caracterizantes do Conjunto, a igreja Apóstolo Paulo, os morros e o volume da

edificação de interesse histórico-cultural. O estacionamento não obstrui a visão, porém, pela grande área, interfere na continuidade da vista, que seria originalmente composta por vegetação e pastagens.

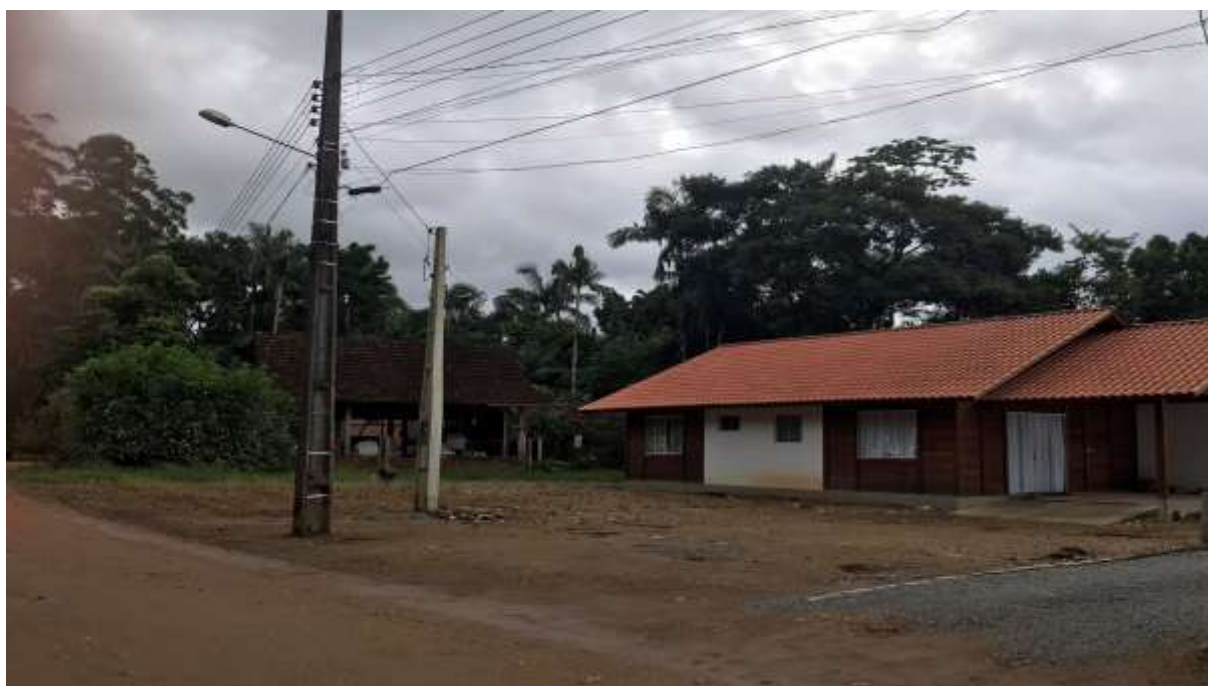
Figura 14 – Visão da Casa Arno Klitzke (patrimônio: bem edificado, com uso residencial e pedido de intervenção – construção), na zona rural

Na visão da Casa Arno Klitzke (**Erro! Fonte de referência não encontrada.**), percebe-se que o pedido de intervenção (construção) não interfere na visão do bem, já que respeita os afastamentos mínimos e o uso de materiais e volumetrias especificados na Portaria de Normatização do Iphan. A dificuldade na visualização do bem edificado dá-se em função da curva no traçado da via<sup>8</sup>, e de elementos como o poste de energia, a edificação em madeira (“rancho”) e a vegetação.

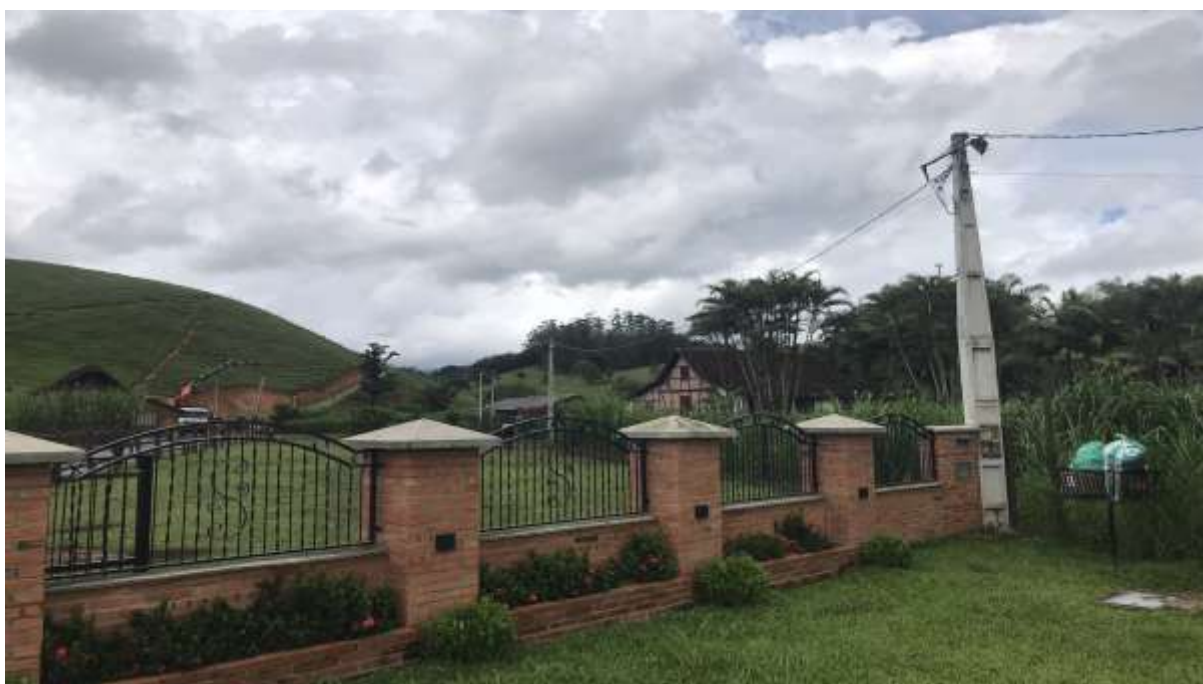
Figura 15 – Visão da Casa Ehlert (patrimônio: bem edificado, com uso agropecuário, pedido de intervenção – construção, e urbanização – desmembramento), na zona urbana

A Casa Ehlert (**Erro! Fonte de referência não encontrada.**), com uso agropecuário, localiza-se na zona urbana, apresenta um pedido de intervenção regular (construção de residência unifamiliar) e um desmembramento em aprovação pela prefeitura. A visão do bem edificado está parcialmente obstruída por vegetações; e a existência de postes e fios de eletricidade interferem na sua leitura. Além disso, é possível inferir que os dados da prefeitura municipal estão desatualizados quanto ao andamento desse desmembramento – que já ocorreu, inclusive com novas construções no local.

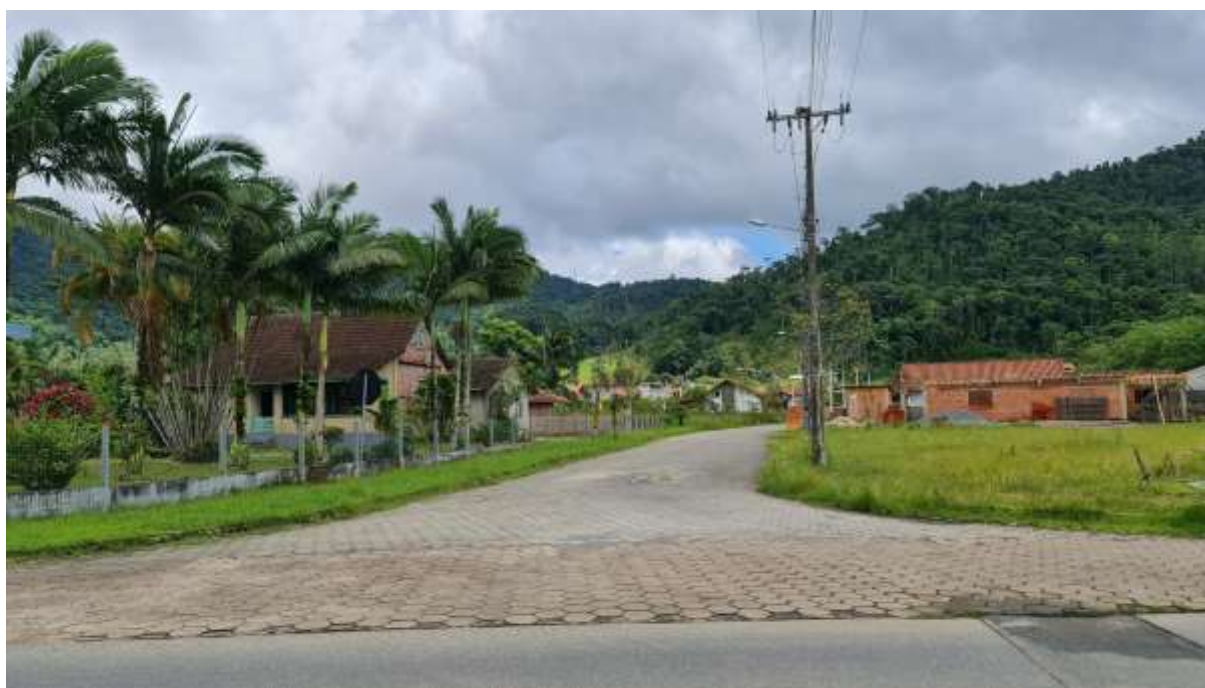
Figura 16 – Visão da Casa Waldir Lemke (patrimônio: bem edificado, com uso residencial, pedidos de intervenção – construções, e urbanização – loteamento), na zona urbana

A Casa Waldir Lemke (**Erro! Fonte de referência não encontrada.**), mesmo estando em um loteamento que já conta com algumas construções, na zona urbana da poligonal de tombamento, ainda mantém alguns dos valores paisagísticos do Conjunto Rural do Rio da Luz, como a visão do bem e os morros ao fundo. Apesar de não haver, no local, elementos como pastos, plantações e ranchos de madeira característicos da ocupação rural, considera-se que as restrições impostas pela Portaria de Normatização (como os materiais e volumetrias das novas construções, afastamentos mínimos e gabaritos máximos) fazem com que o impacto visual das construções não seja tão descaracterizante da área tombada.
